Ergebnisse der Infrarot Thermografie Messung

Datum der Messung 09.03.2010

Objektadresse Rathaus Stegaurach, Schlossplatz 1
96135 Stegaurach

BV Rathaus Stegaurach, Schlossplatz 1, 96135 Stegaurach, Messung vom 09.03.2010

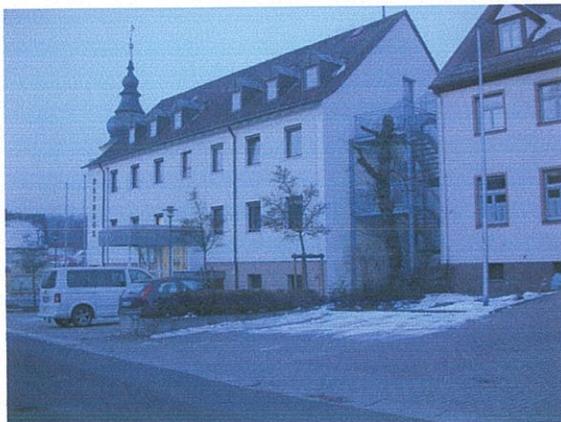
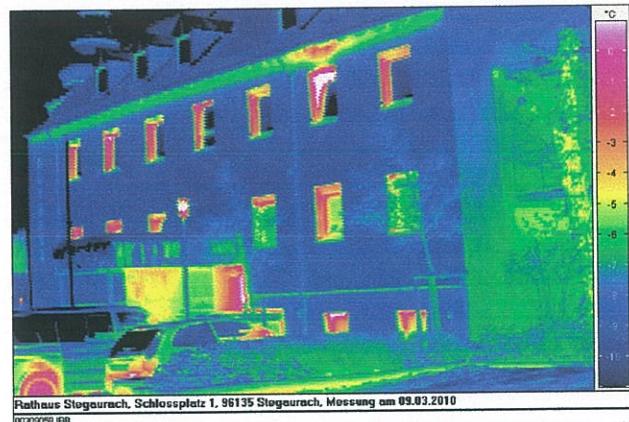
Übersicht / Ost

Die Übersichtsaufnahme der Ostfassade zeigt an der Fassade ein homogenes Erscheinungsbild. Im Bereich des Haupteinganges sind deutlich erhöhte Temperaturen vorhanden. An den Fenstern erkennt man, dass die Wärmedämmeigenschaft des Rahmens schlechter ist als die der Verglasung. Die deutliche Erwärmung am zweiten Fenster von Nord im Obergeschoss ist darauf zurückzuführen, dass dieses Fenster zum Zeitpunkt der Aufnahme gekippt war.

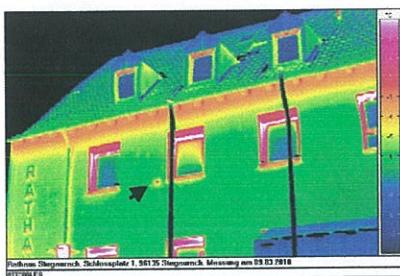
An den Detailaufnahmen der Ostfassade von Nahem kann man die Dübel des Wärmedämmverbundsystems nachweisen. Die Plattenstöße des Wärmedämmverbundsystems zeichnen sich ebenfalls vereinzelt minimal ab. Die einzelnen deutlich erwärmten Punkte (→) in der Fassadenfläche sind offensichtlich Lüftungsauslässe. Die deutliche Erwärmung im Bereich der Geschossdecke zwischen Untergeschoss und Erdgeschoss ist bedingt durch den Versatz im Wärmedämmverbundsystem. Die Erwärmungen im Bodenanschlussbereich gehen über das zu erwartenden Maß hinaus. An der Dachfläche fallen zunächst die deutlichen Erwärmungen an den Sanitärentlüftungen auf. Dies ist typisch für Sanitärentlüftungen dieser Bauart. Die Erwärmungen unterhalb des Dachüberstandes sind auf die verschattende Wirkung des Dachüberstandes zurückzuführen.

Fassade: Lüftungsöffnung

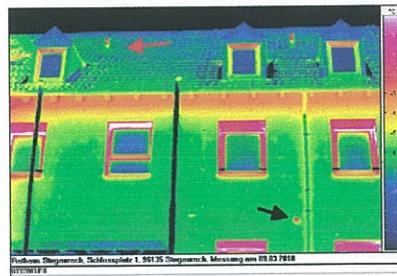
Die Außenaufnahmen der Dachfläche zeigen die typischen systembedingten deutlichen Erwärmungen im Bereich der Durchdringungen der Sanitärentlüftungen und des Kamins.

Dach: Sanitärentlüftung

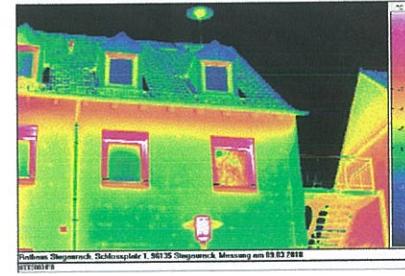
Fassade: Dachüberstand

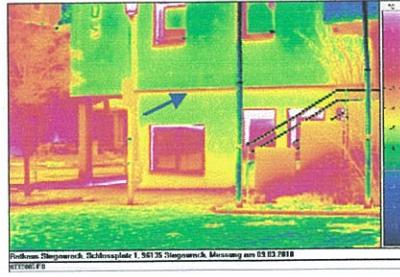
Fassade: Decke UG / EG

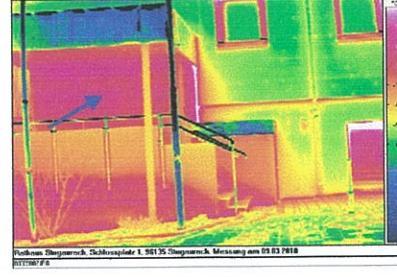
Haupteingang deutlich erwärmt

Die massive Erwärmung im Bereich des Haupteinganges ist nicht allein auf die verschattende Wirkung des Vordaches zurückzuführen. Hierfür sind auch die ungedämmten Seitenwände des Haupteinganges sowie die Verglasung des Haupteinganges verantwortlich.

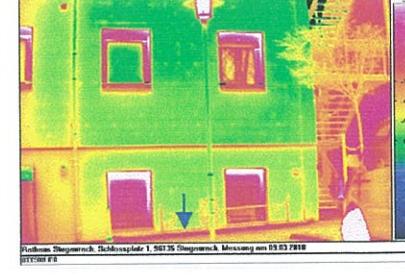
Fassade: Bodenanschluss

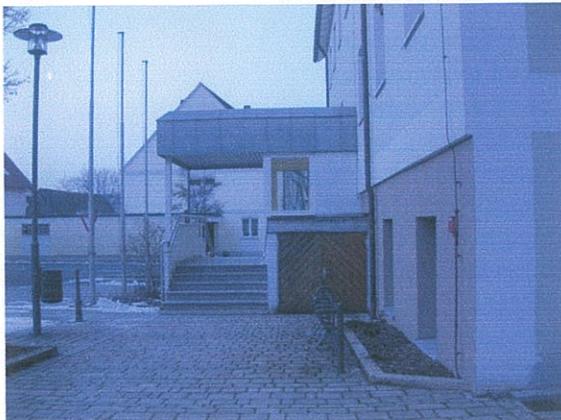
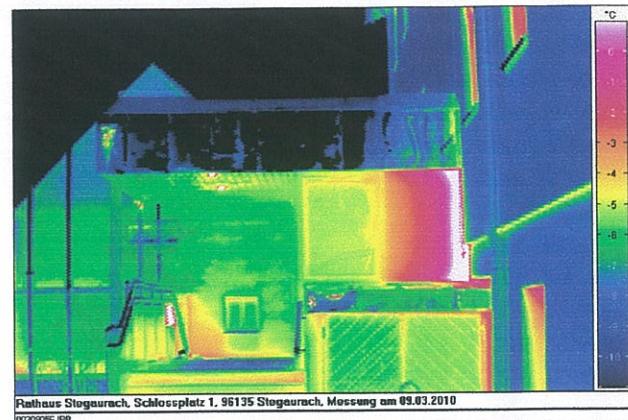
Haupteingang Ansicht von Nord

Im Bereich des Haupteingangs sind offensichtlich die seitlichen Wände des Eingangsbereiches ungedämmt. Hier erkennt man an den Thermogrammen stark erhöhte Temperaturen.

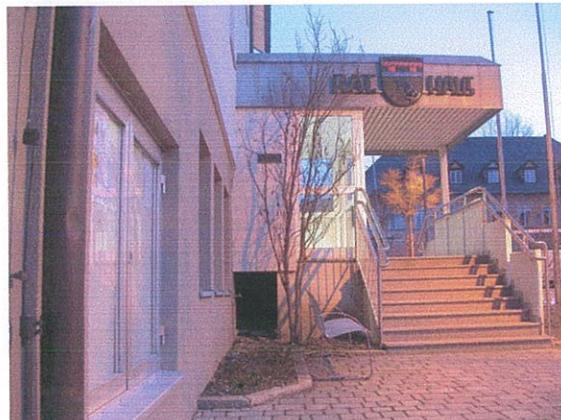
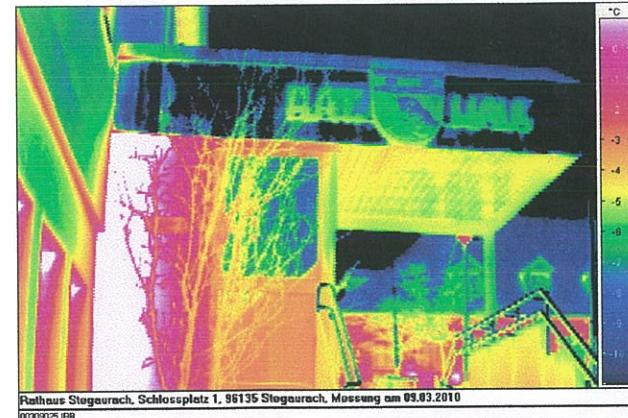
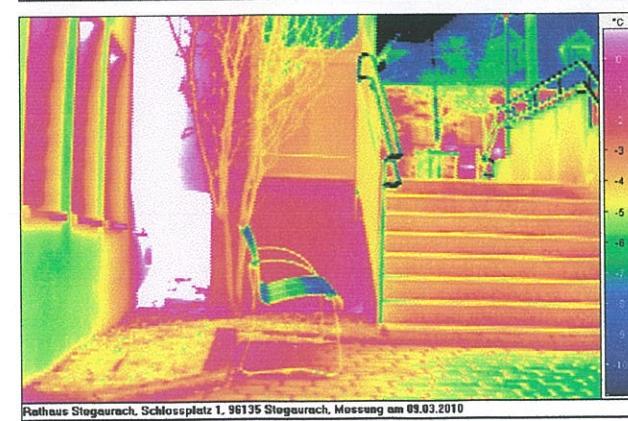
Haupteingang Ansicht von Süd

Die Detailaufnahmen der Seitenwände des Haupteinganges zeigen massive Erwärmungen, die nicht auf die geometrischen Gegebenheiten zurückzuführen sind. Vermutlich sind diese Seitenwände ungedämmt.

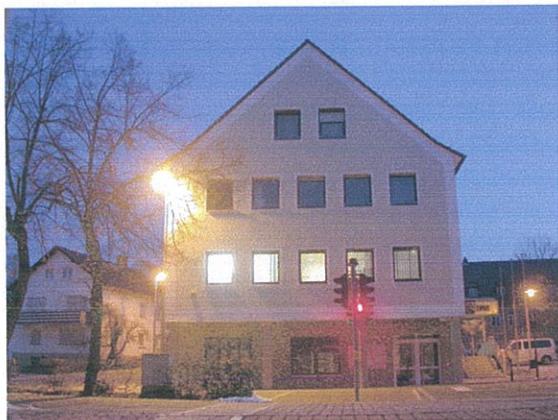
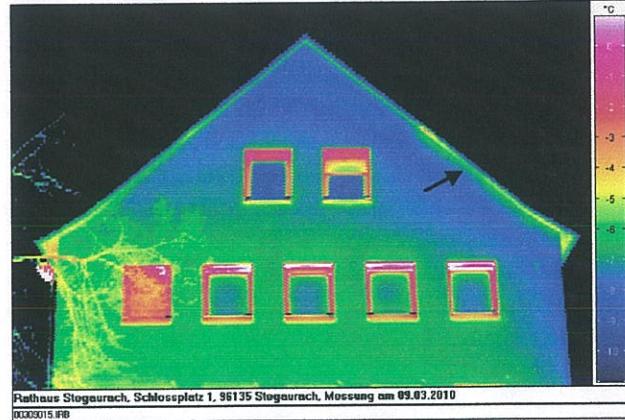
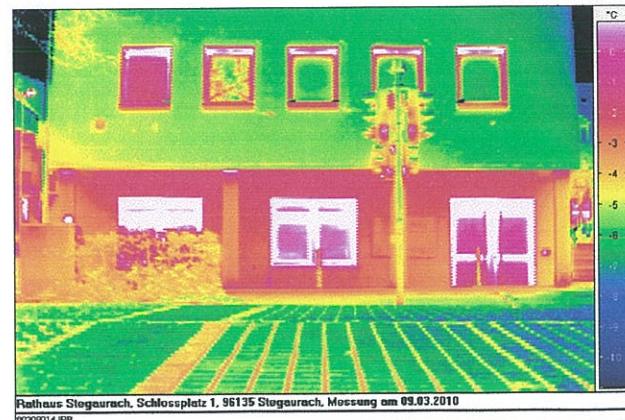
Übersicht / Süd

Die Übersichtsaufnahmen der Südfassade zeigen im Bereich von Erd-, Ober- und Dachgeschoss ein weitgehend homogenes Bild. Am Wärmedämmverbundsystem sind die Dübel und Plattenstöße nachweisbar. Im Bereich des Dachanschlusses im Spitzboden ist eine leichte Erwärmung am Dachanschluss vorhanden. Diese Erwärmung ist auf die verschattende Wirkung des Dachanschlusses zurückzuführen. Die sehr viel deutlichere Erwärmung am Dachanschluss im Bereich des Dachgeschosses ist nicht allein mit der verschattenden Wirkung des Dachüberstandes erklärbar. Hier ergeben sich die ersten Hinweise auf einen fehlerhaften Anschluss zwischen der Dämmung der Wand- und Dachfläche.

Die deutlich höheren Oberflächentemperaturen an der Fassadenfläche im Untergeschoss ergeben sich weitgehend aus der zurückversetzten Lage dieser Fläche.

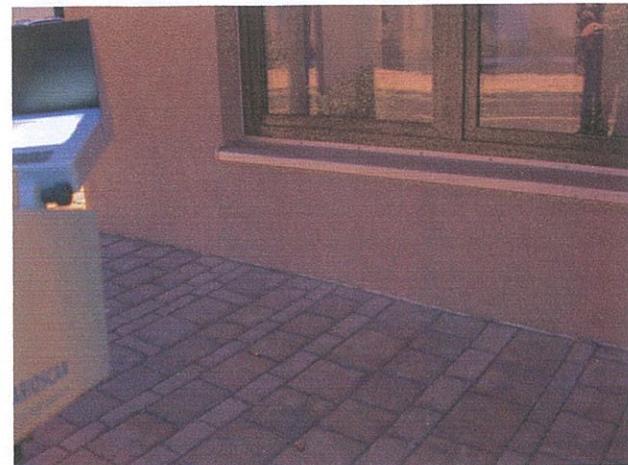
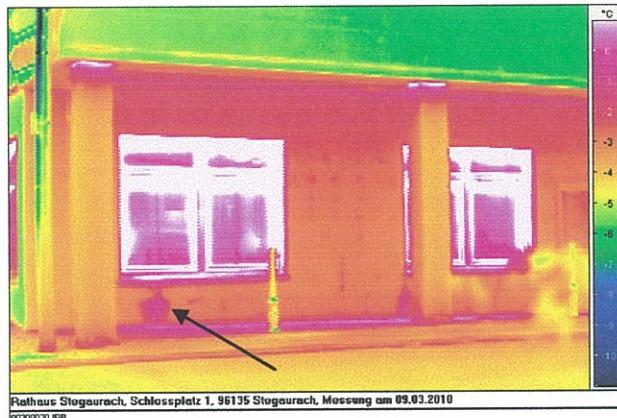
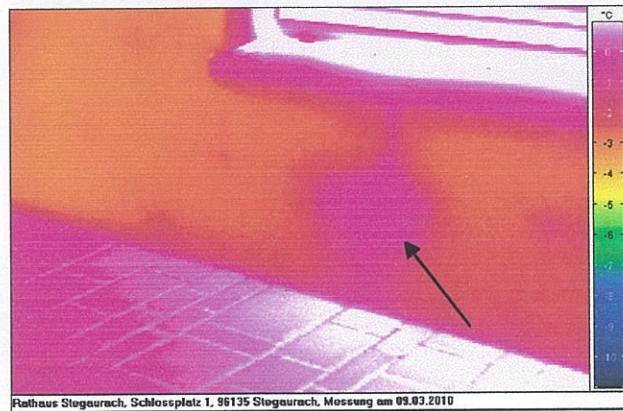
Detail / Untergeschoss Süd

An der südlichen Fassadenfläche des Untergeschosses sind unterhalb der Fensterbänke deutliche Erwärmungen vorhanden. Die Ursache dieser Erwärmungen sollte durch weitere Untersuchungen geklärt werden.

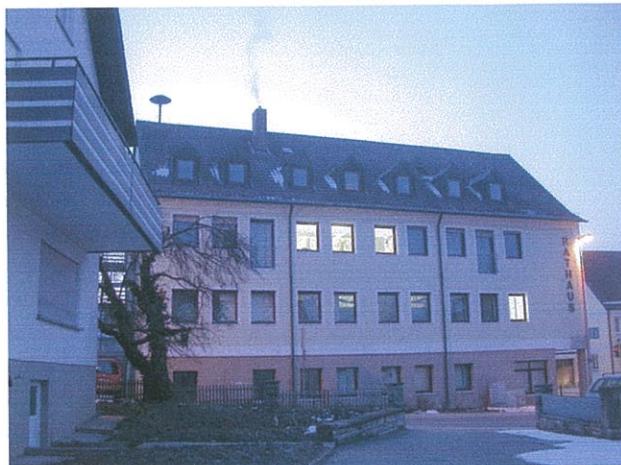
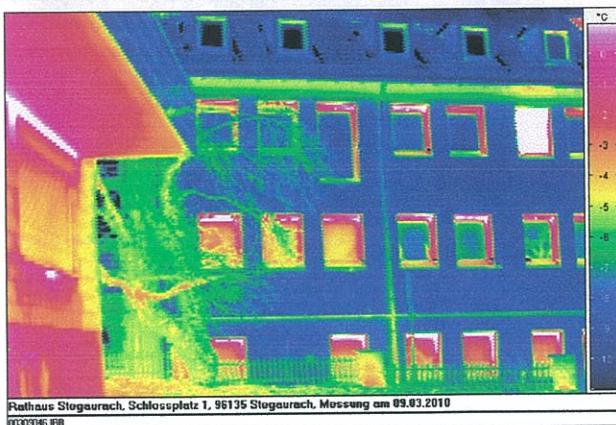
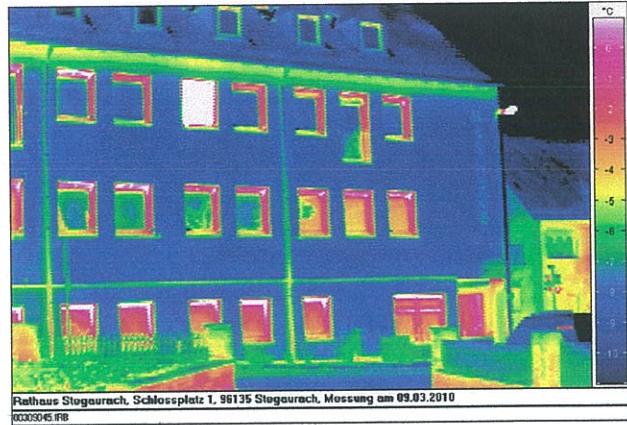
Übersicht / West

Die Westfassade erscheint in den Übersichtsaufnahmen weitgehend homogen. Die massive Erwärmung am fünften Fenster von Süd im Obergeschoss ist bedingt durch das hier geöffnete Fenster.

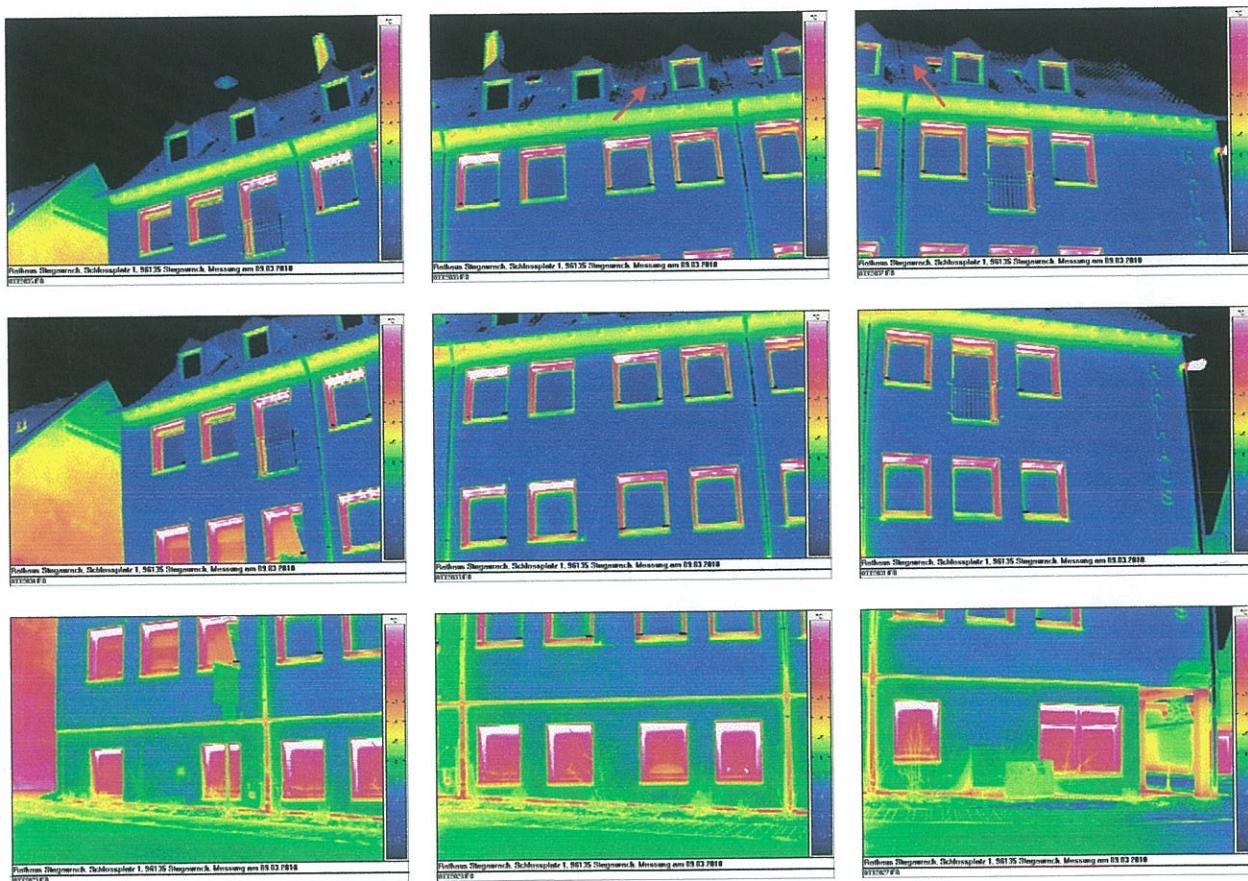
Detail / West

An den Detailaufnahmen von Westen zeichnen sich im Bereich des Daches (→) Erwärmungen im Bereich der Decke zwischen Dachgeschoß und Spitzboden ab. Dachüberstand, Fenster, Decke zwischen Unter- und Erdgeschoß sowie der Bodenanschluß zeigen die gleichen Merkmale wie auch an der Ostfassade.

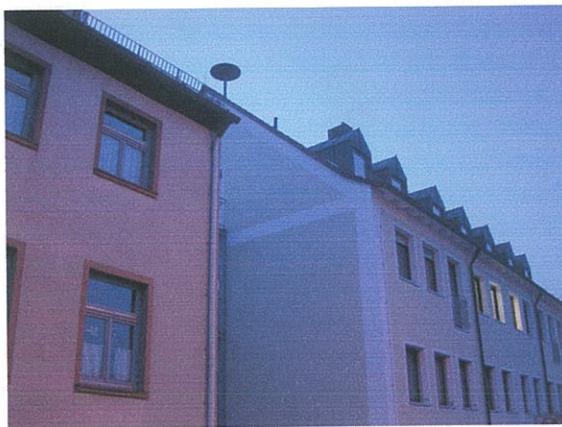
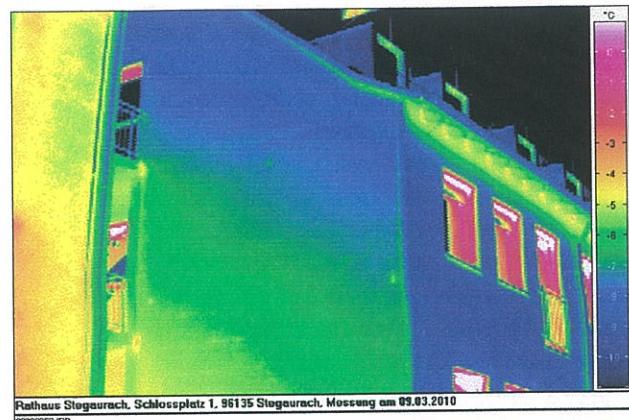
Nordfassade: westlicher Teil

An der Nordfassade fällt vor allem die deutliche Erwärmung im Bereich des Bodenanschlusses auf. Das Temperaturgefälle an der Fassade ist bedingt durch das Nachbargebäude.

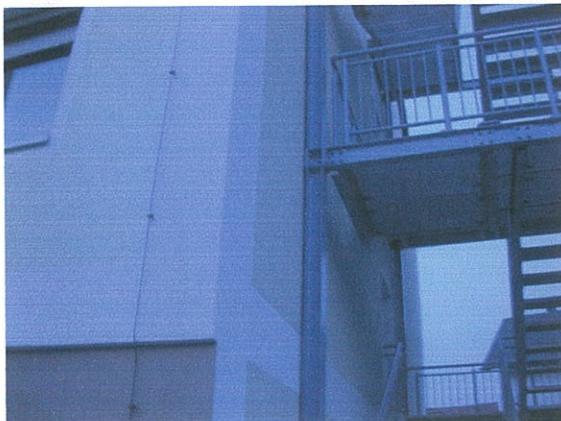
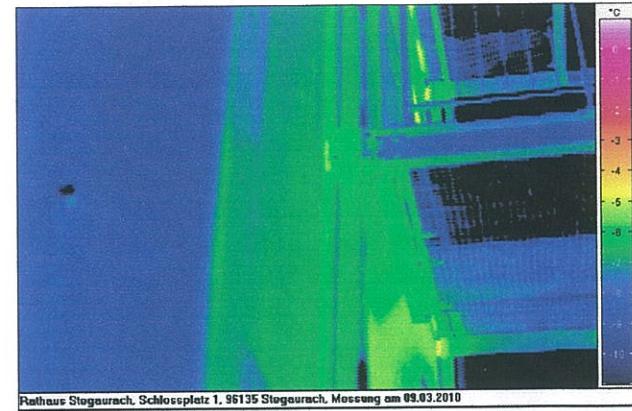
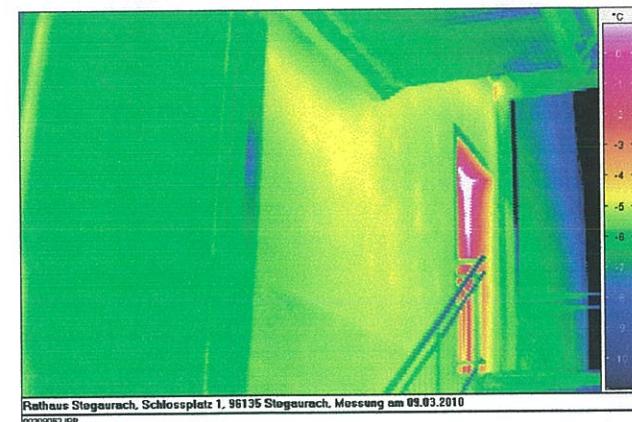
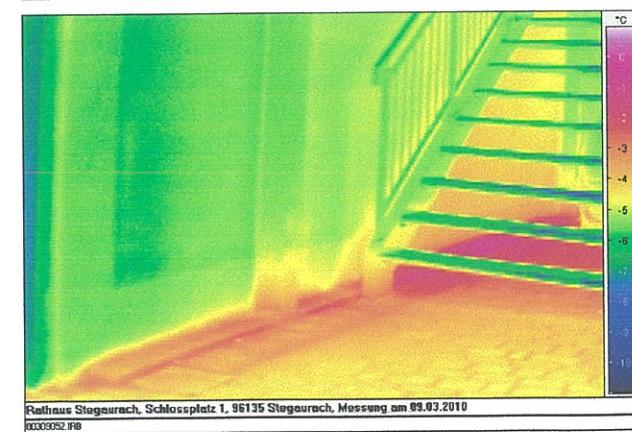
Detail / Nord

Die Feuertreppe ist offensichtlich eine selbsttragende Konstruktion. Von daher wurden keine gravierenden Wärmebrücken zwischen Haupthaus und Treppe erkannt.

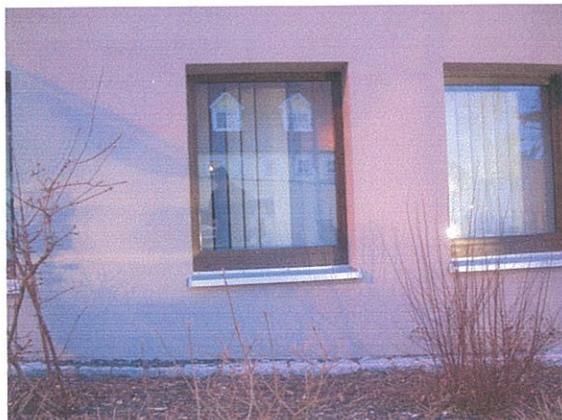
Beispiel: Fenster von Außen / Untergeschoss Ost

Die Detailaufnahme eines beispielhaft ausgewählten Fensters zeigt ungewöhnlich hohe Temperaturen im unteren Fensteranschlussbereich.

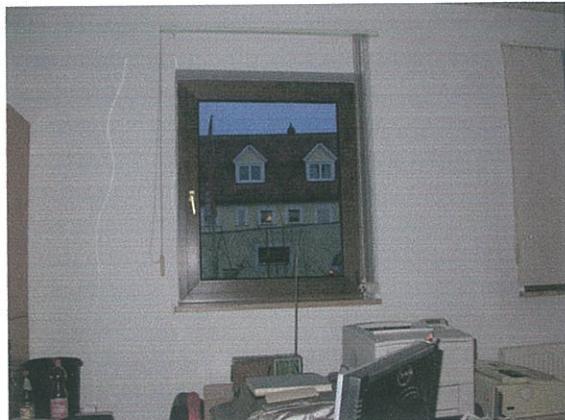
Beispiel: Fenster von Innen / Untergeschoss Ost

Bereits durch in Augenscheinnahme konnte erkannt werden, dass der Anschluss der Fenster an die Wand stellenweise undicht ist. Die Thermogramme der Fenster zeigen, dass die Verglasung bessere Wärmedämmeigenschaften besitzt als der Rahmen. Dies ist typisch für Fenster neuerer Bauart.

Die Detailaufnahme von Innen des beispielhaft ausgewählten Fensters zeigt deutliche Abkühlungen im unteren Anschlussbereich. Bereits durch in Augenscheinnahme konnte erkannt werden, dass der untere Fensteranschluss offensichtlich undicht ist. Durch eine Blower Door Messung können weitere Aufschlüsse über diesen Sachverhalt erzielt werden.

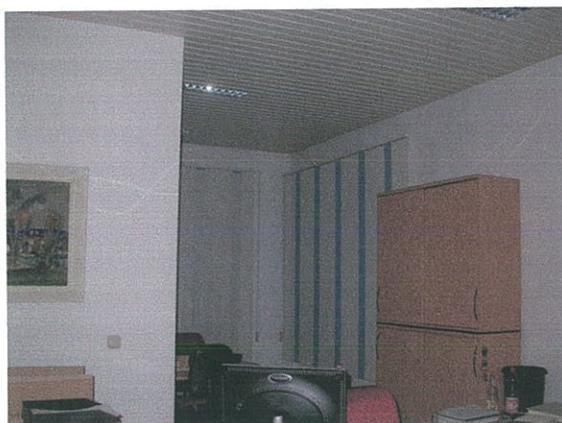
Beispiel: Außenecke Südwest im Untergeschoss

Die Außenecken eines Gebäudes sind geometrisch Wärmebrücken. Deswegen ist an diesen Ecken im Innenbereich mit niedrigen Oberflächentemperaturen zu rechnen. Damit es an diesen Ecken unter Normklimabedingungen nicht zu Schimmelbildung kommt darf die Temperatur nicht zu weit absinken. Die niedrigste zu erwartenden Temperatur kann mittels des Temperaturfaktors $F_{(Rsi)}$ errechnet werden. Um eine Schimmelgefährdung auszuschließen, sollte dieser Temperaturfaktor den Wert 0,7 nicht unterschreiten. Anhand der gemessenen Temperaturen ($T_{Luft\ innen} = 24^\circ\text{C}$, $T_{Luft\ außen} = -6,5^\circ\text{C}$, $T_{Oberfläche\ innen\ min} = 21,63^\circ\text{C}$) ergibt sich für die exemplarisch untersuchte südwestliche Außenecke im Untergeschoss des Gebäudes mit 0,92 ein unkritischer Wert. Dadurch wird eindeutig die positive Wirkung des Außen aufgebrachten Wärmedämmverbundsystems dokumentiert.

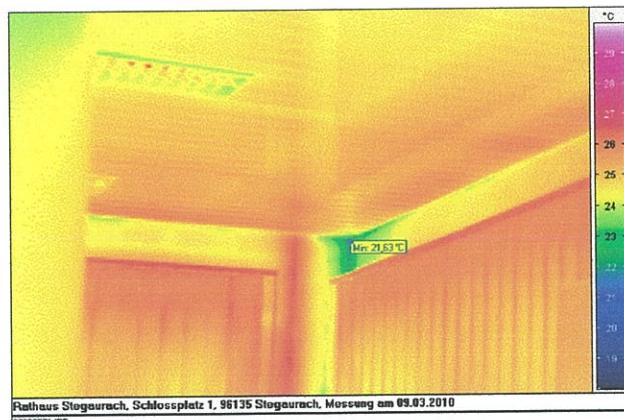
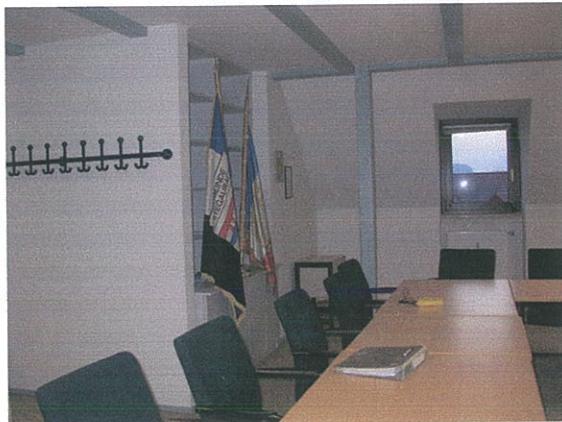
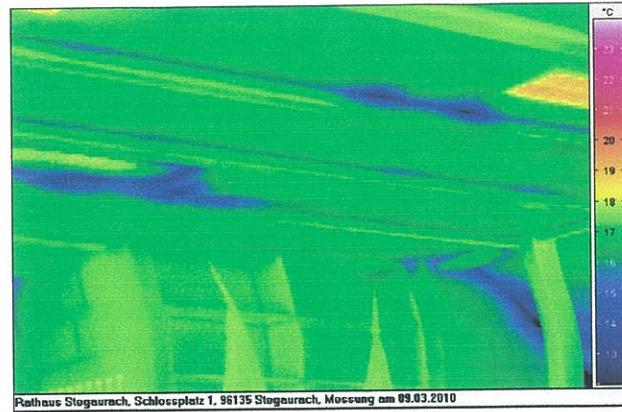
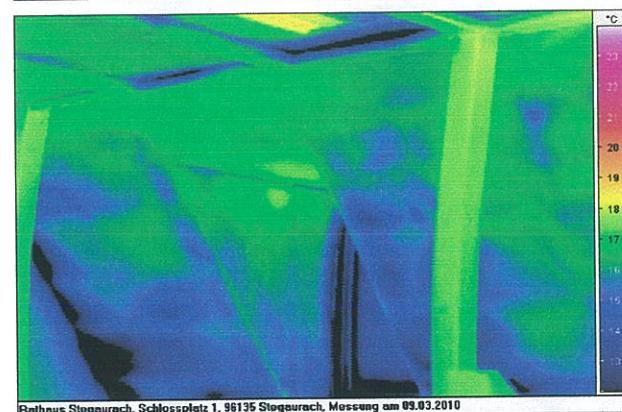
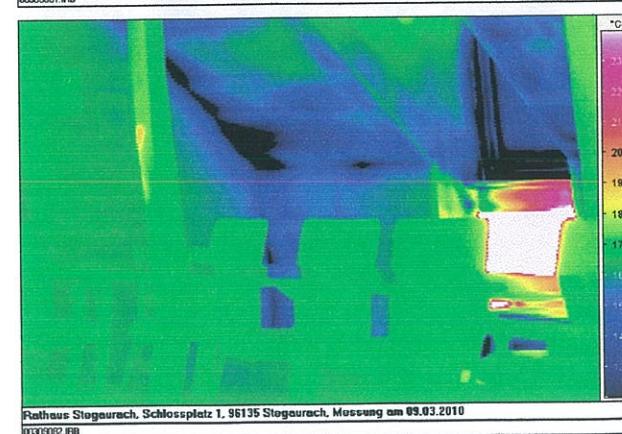
Sitzungssaal Dachgeschoss

An der Dachfläche des Dachgeschosses zeichnet sich bereits an den Aufnahmen von Außen ab, dass hier Fehler in der Wärmedämmung zu erwarten sind. Die Innenaufnahmen des Dachgeschosses belegen diese Vermutung. Durch die Reparatur der fehlerhaften Dämmung verringert sich nicht nur der Wärmeverlust im Winter, sondern es verbessert sich auch der sommerliche Wärmeschutz. Eine funktionierende Dachdämmung mit gutem sommerlichem Wärmeschutz kann die Laufzeiten und den Energieverbrauch der Klimaanlage deutlich verringern.

Die Innenaufnahmen des Sitzungssaales im Dachgeschoss zeigen an der Dachfläche wie auch an der Deckenfläche deutliche Abkühlungen. Art und Ausprägung der Abkühlungen deuten auf Fehler in der Wärmedämmung hin. Vor allem die Anschlussbereiche der Dachdämmung sind deutlich unterkühlt. Dies deutet auf Luftundichtheiten in diesem Bereich hin.

Durch Thermografieaufnahmen, die während einer Blower Door Messung erstellt werden, können genauere Aussagen zu diesem Sachverhalt gemacht werden.

Durch die Sanierung der Dachdämmung verringert sich nicht nur der Heizenergieverbrauch im Winter, sondern auch der Stromverbrauch für die Kühlanlagen im Sommer.

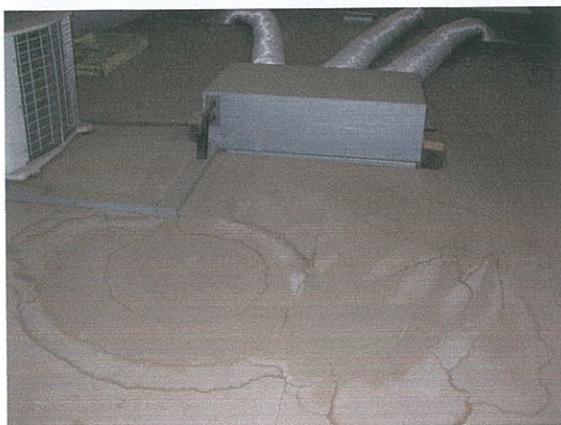
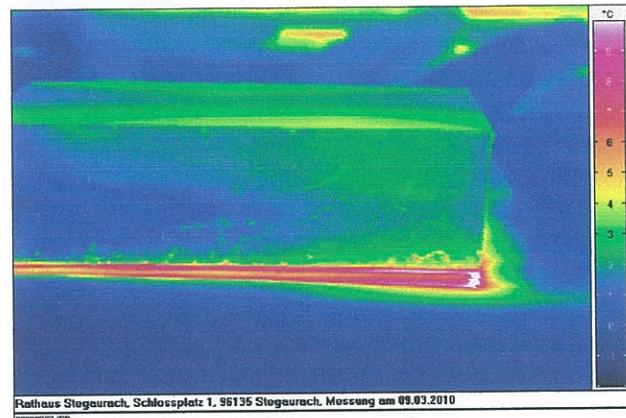
Lüftungsanlage im Spitzboden

Auch an den Aufnahmen vom Spitzboden aus lassen sich an der Decke zwischen Sitzungssaal im Dachgeschoss und Spitzboden Fehler in der Wärmedämmung erkennen. Vor allem dort, wo die Lüftungsanlage die Decke durchdringt sind deutliche Erwärmungen vorhanden.

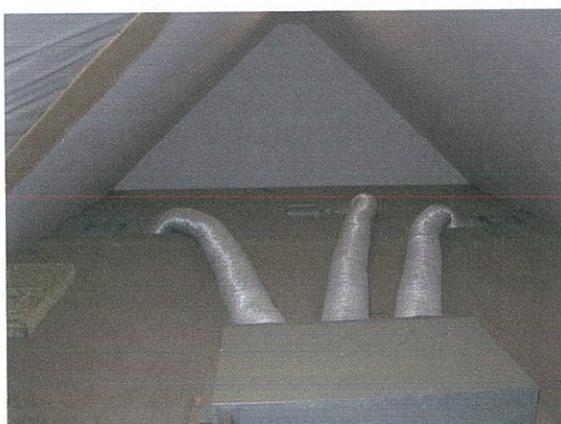
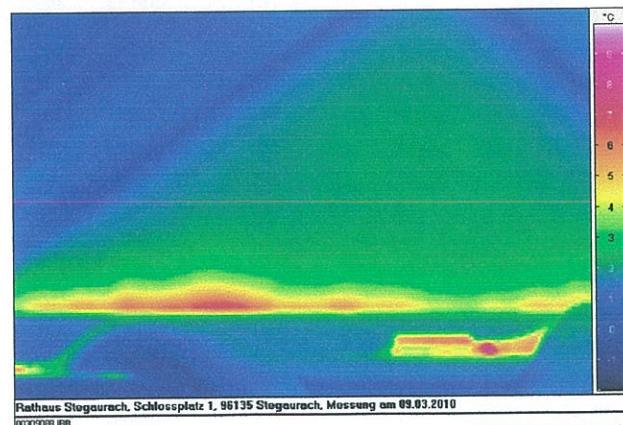
Südliche Giebelwand Im Spitzboden

An den aufgehenden Giebelwänden sind deutliche Erwärmungen vorhanden. Art und Ausprägung dieser Erwärmungen deuten darauf hin, dass hier neben der Wärmebrückenwirkung an aufgehenden Wänden auch Luftundichtheiten am Anschluss zwischen Decke und Giebelwand vorhanden sind. Genaue Erkenntnisse lassen sich durch eine Blower Door Messung erzielen.
