Ergebnisse der Infrarot Thermografie Messung

Datum der Messung 09.03.2010

Objektadresse Rathaus Stegaurach, Schlossplatz 1
96135 Stegaurach

BV Rathaus Stegaurach, Schlossplatz 1, 96135 Stegaurach, Messung vom 09.03.2010

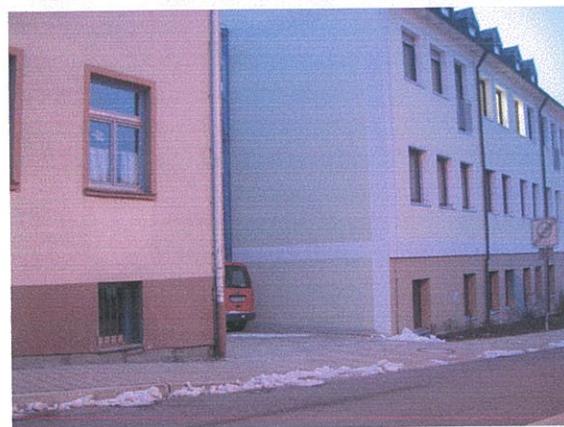
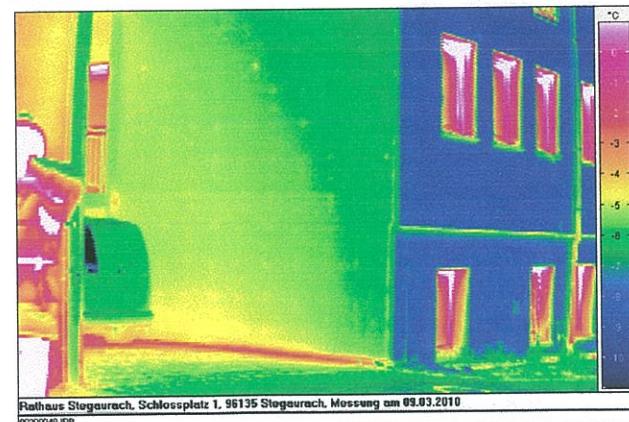
Nordfassade: westlicher Teil

An der Nordfassade fällt vor allem die deutliche Erwärmung im Bereich des Bodenanschlusses auf. Das Temperaturgefälle an der Fassade ist bedingt durch das Nachbargebäude.

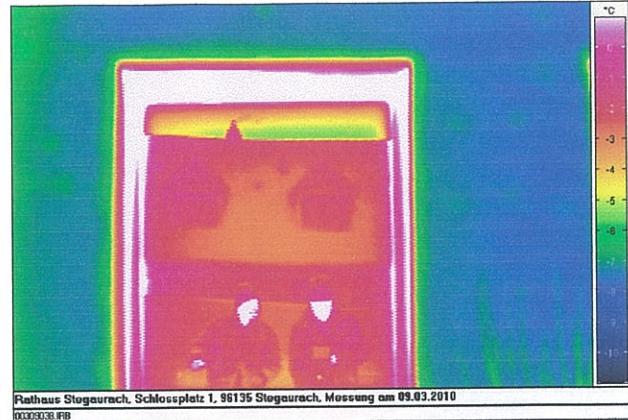
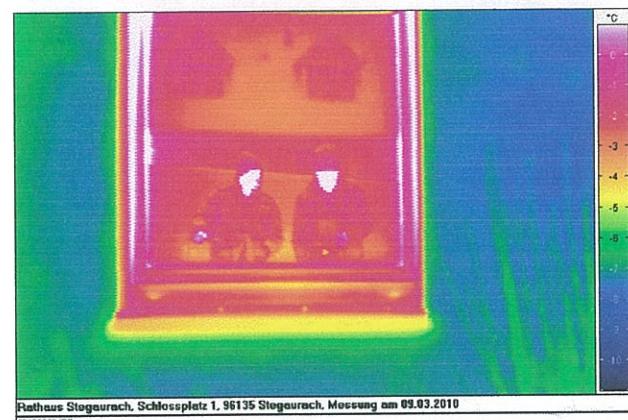
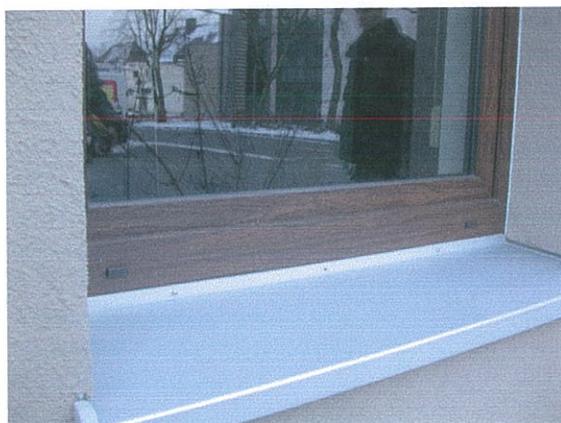
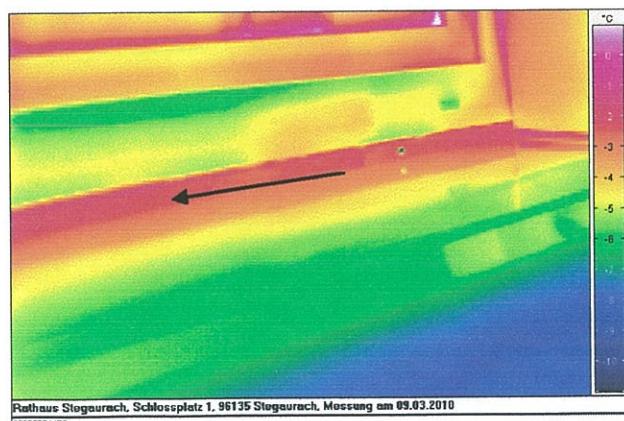
Beispiel: Fenster von Außen / Untergeschoss Ost

Die Detailaufnahme eines beispielhaft ausgewählten Fensters zeigt ungewöhnlich hohe Temperaturen im unteren Fensteranschlussbereich.

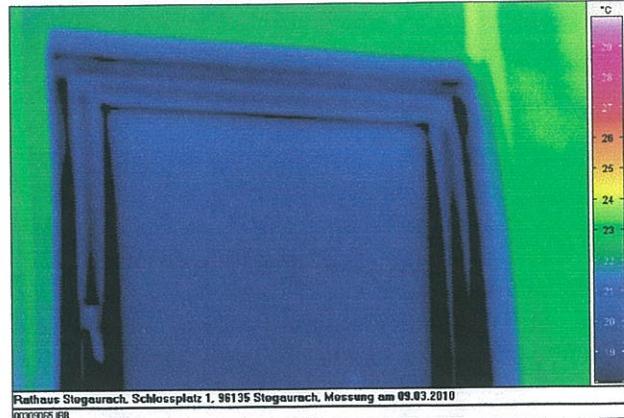
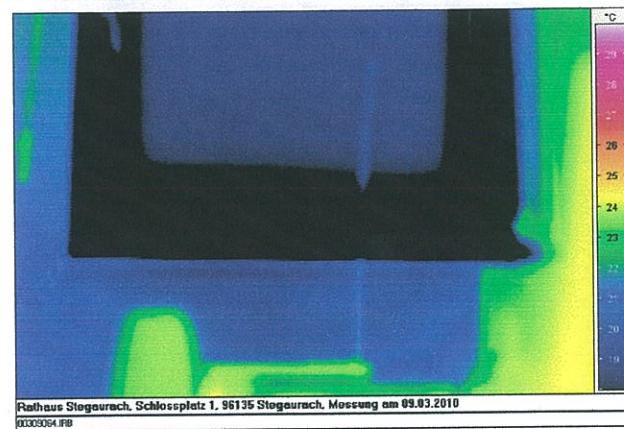
Beispiel: Fenster von Innen / Untergeschoss Ost

Die Detailaufnahme von Innen des beispielhaft ausgewählten Fensters zeigt deutliche Abkühlungen im unteren Anschlussbereich. Bereits durch in Augenscheinnahme konnte erkannt werden, dass der untere Fensteranschluss offensichtlich undicht ist. Durch eine Blower Door Messung können weitere Aufschlüsse über diesen Sachverhalt erzielt werden.
